تقرير
حول أعمال التنقيب والترميم
في الزبارة ومروب
الموسم الأول والثاني والثالث
٨٣ - ١٩٨٤ م

المجلد الأول

الدوحة
في
٢٢ فبراير ١٩٨٧ م

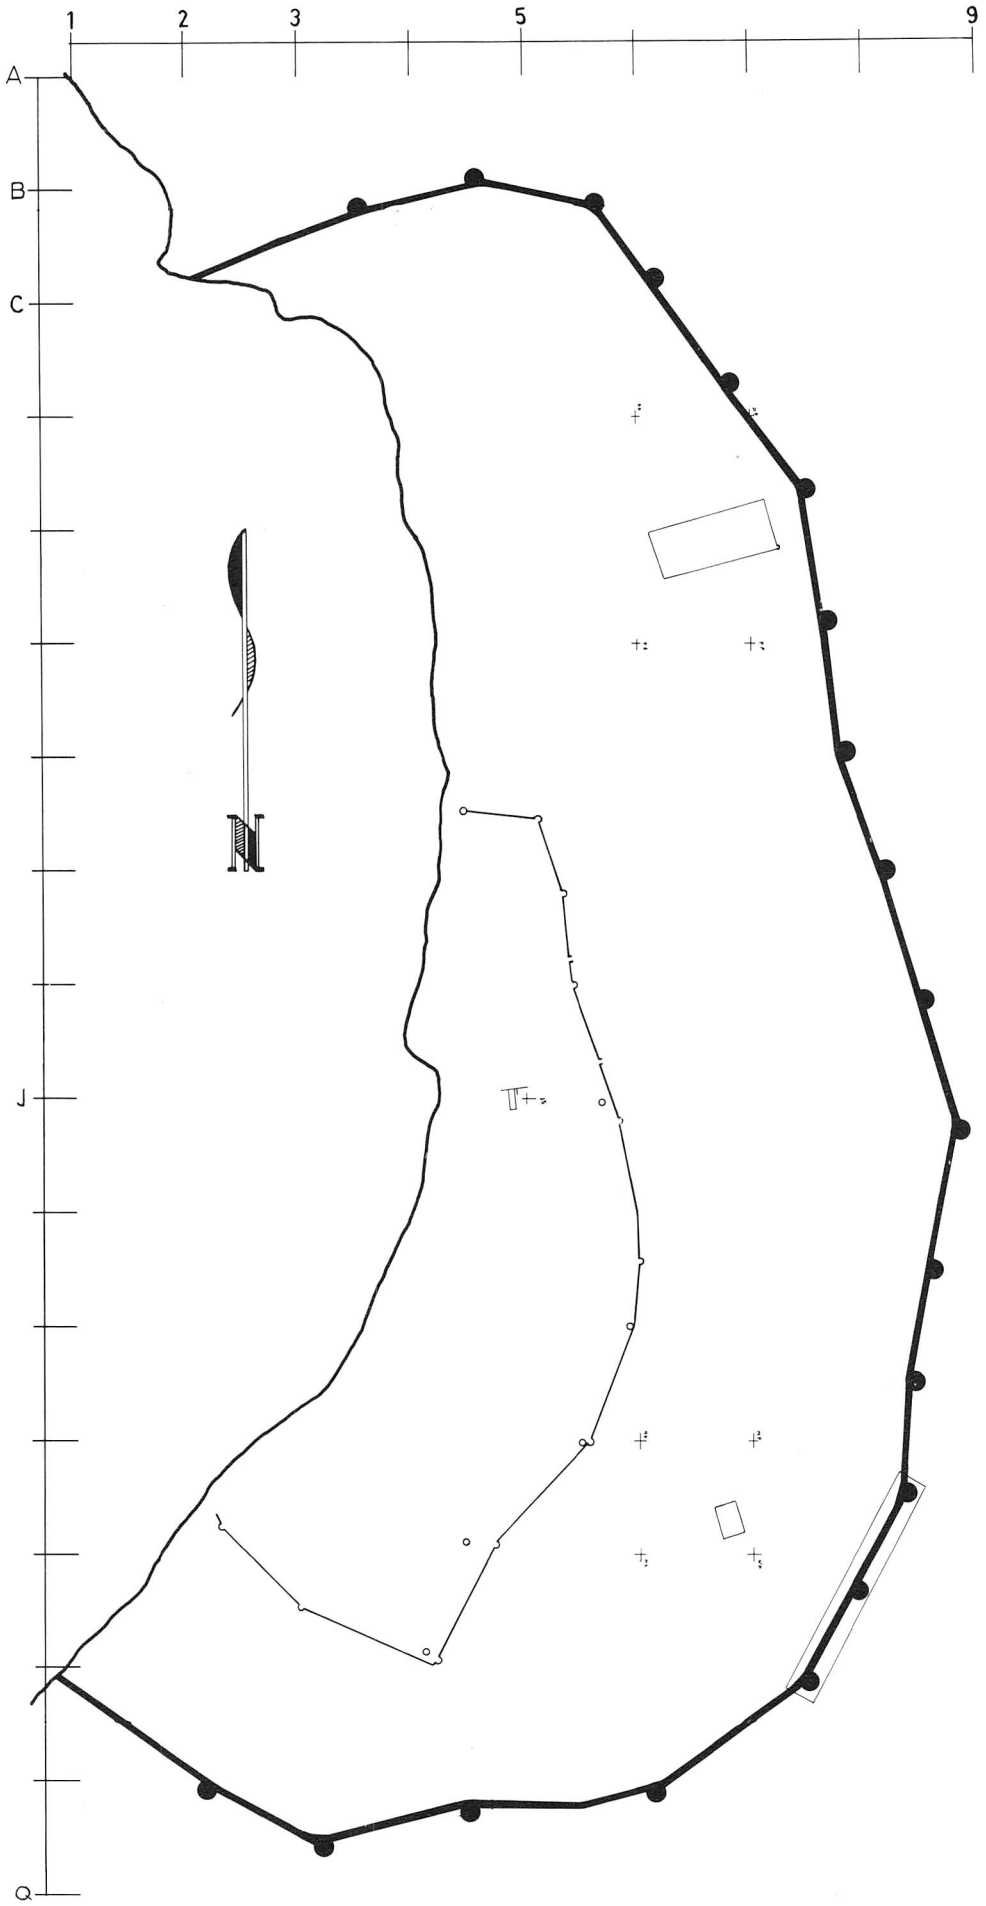
الزبارة - مخطط المدينة يظهر من خلاله حجم المدينة والأماكن التي تم التنقيب بها .

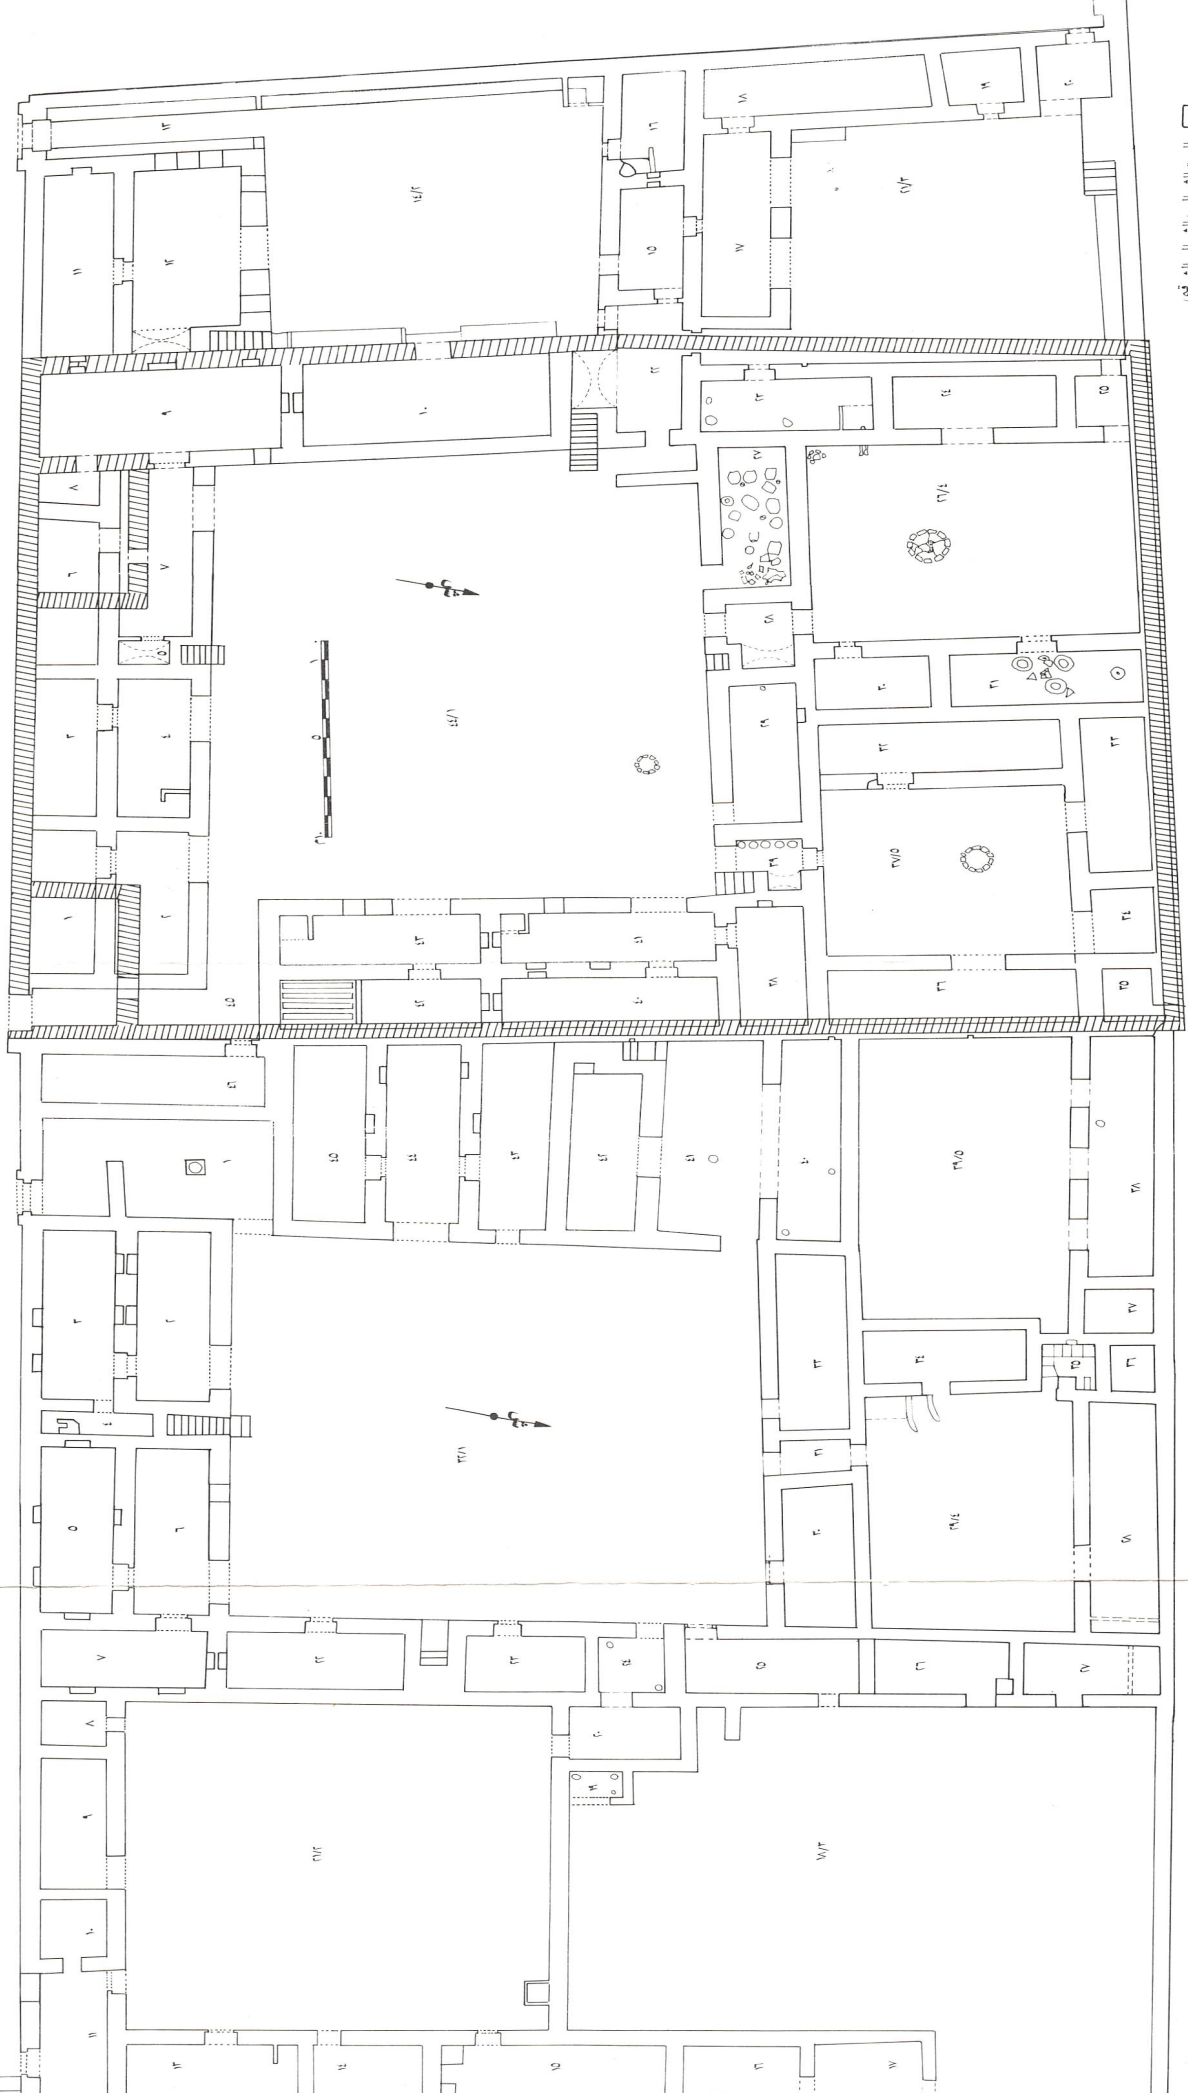
البيت الشمالي والشمالي الشرقي
البيت الجنوبي

(١) أنظر مخطط البيت الشمالي والشمالي الشرقي .

(☆) أنظر مخطط البيت الشمالي والشمالي الشرقي .

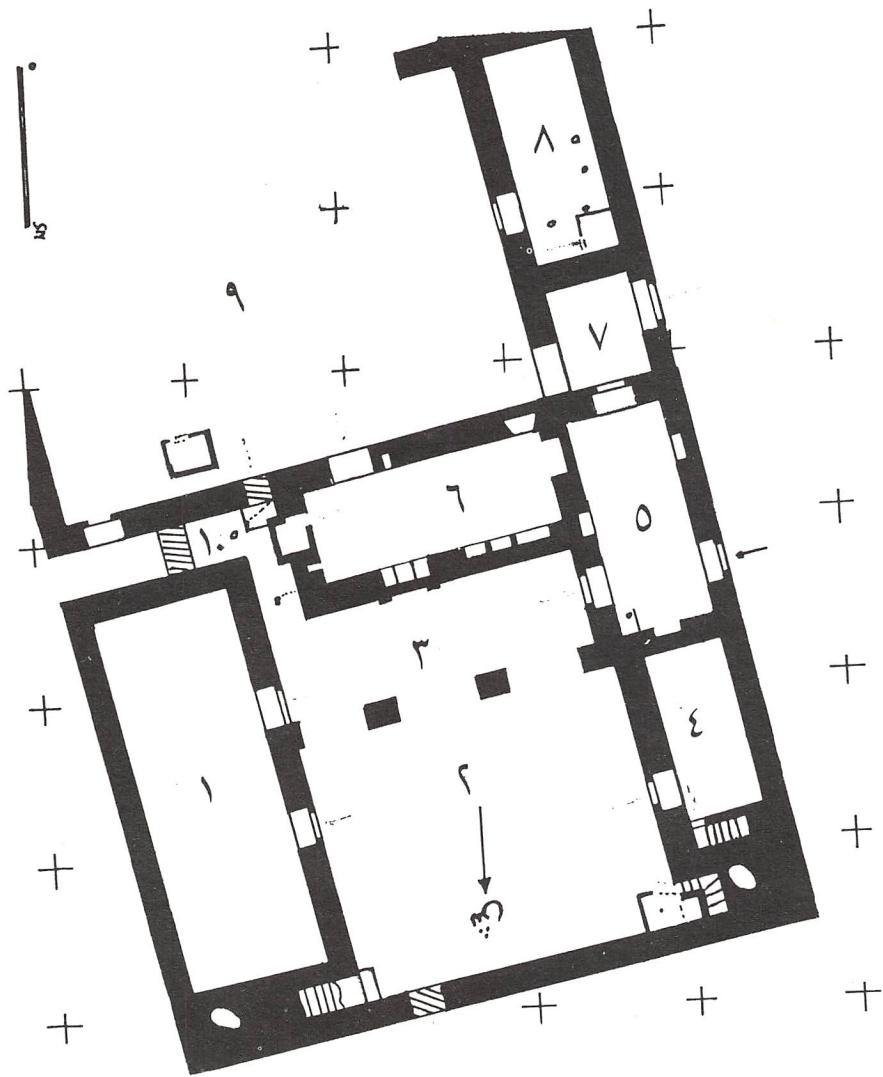
الزبارة - مخطط البيت الجنوبي .

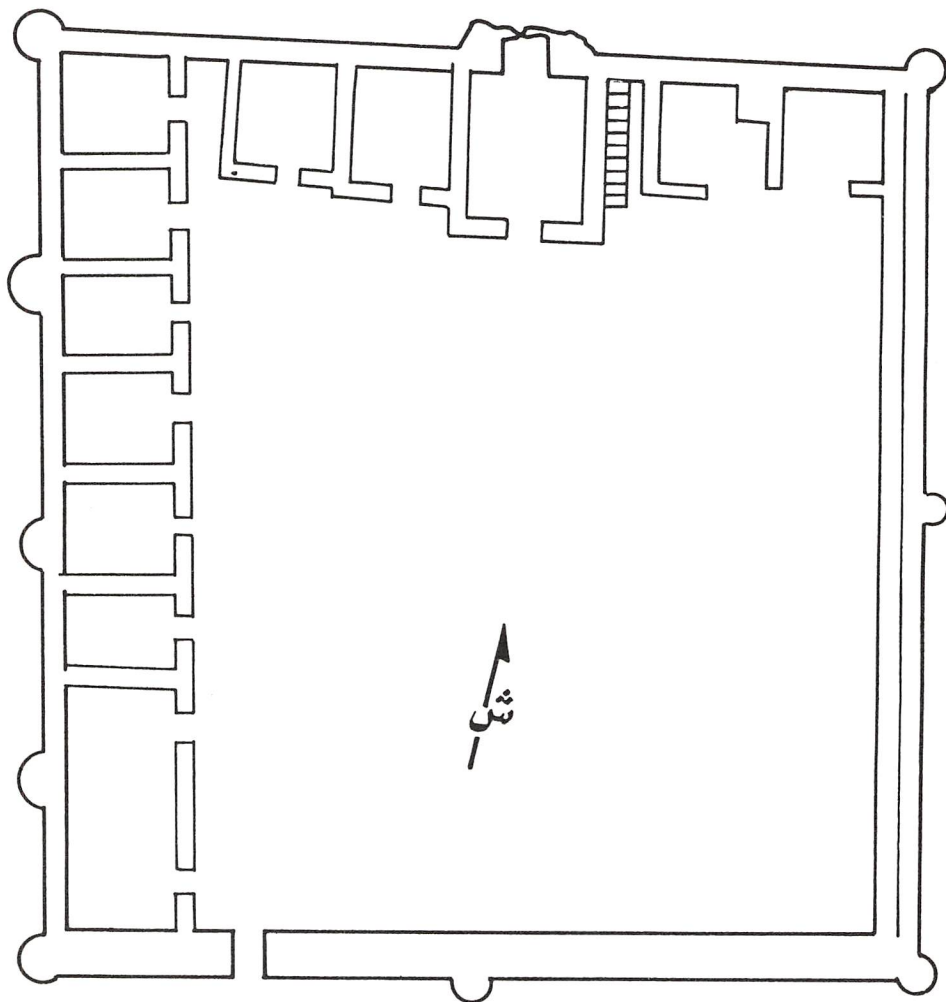
مروب - مخطط القلعة الثانية

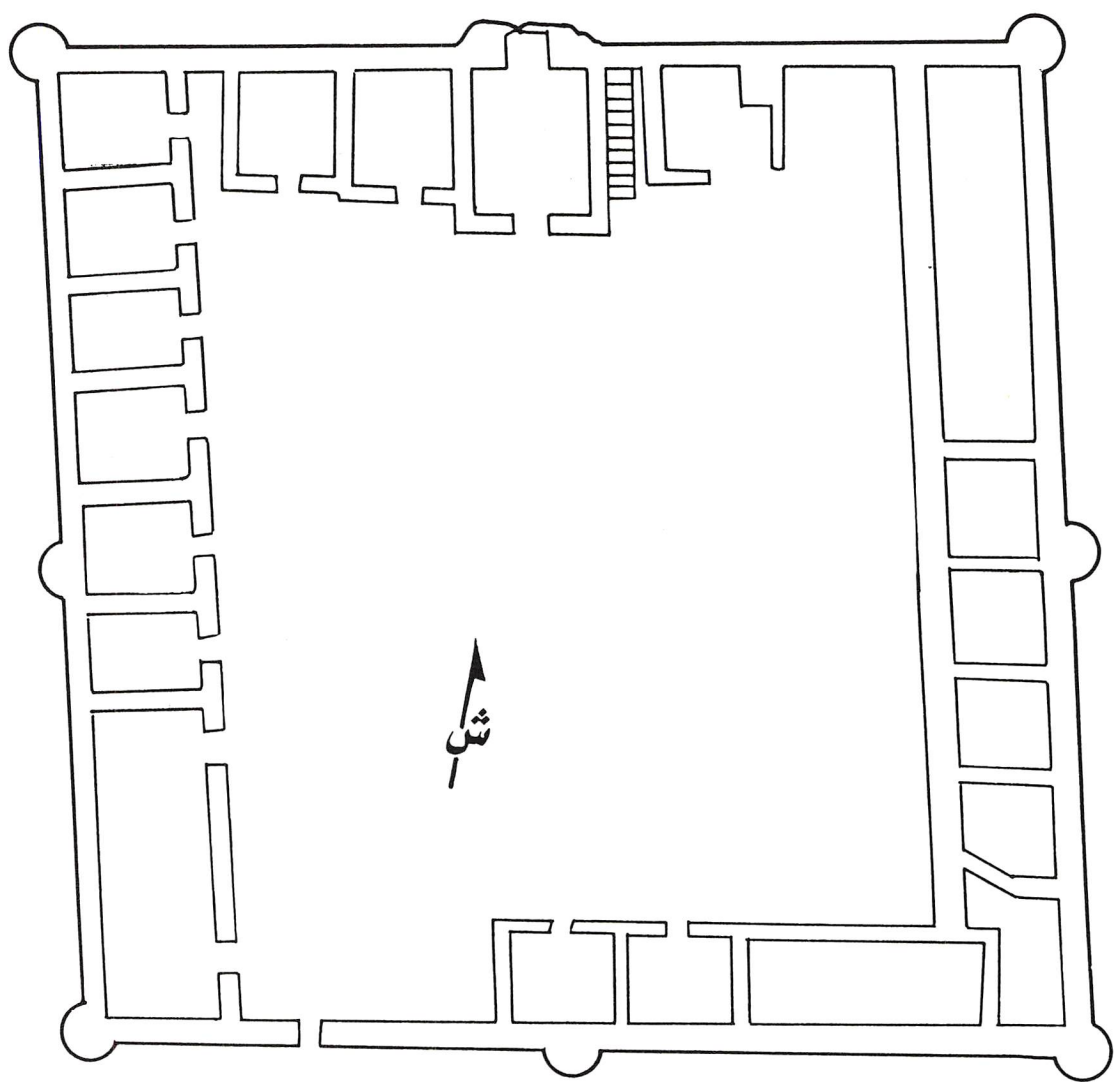
مروب - مخطط القلعة الأولى

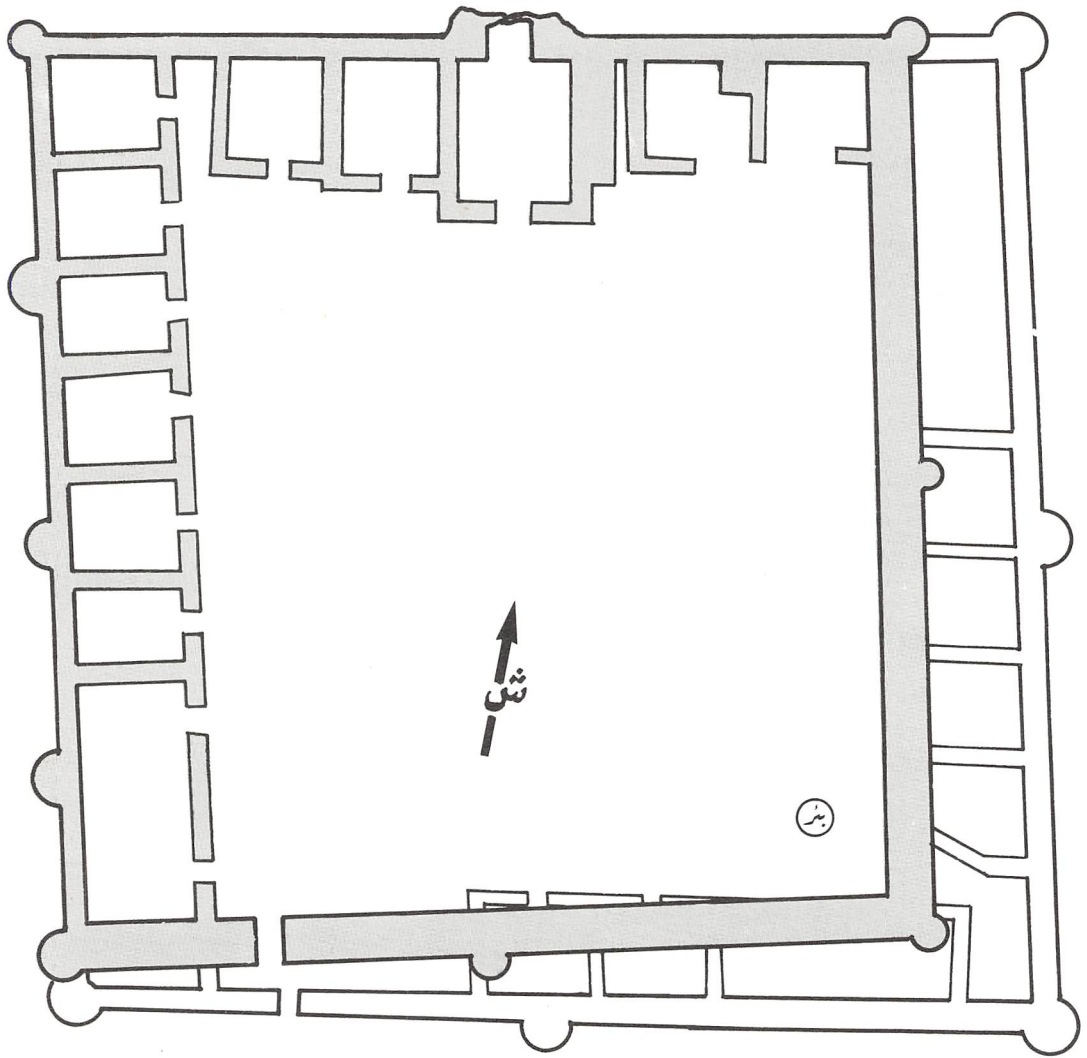
مربوب □ القلعة الأولى
 القلعة الثانية ■

(١) أنظر مخطط القلعتين .

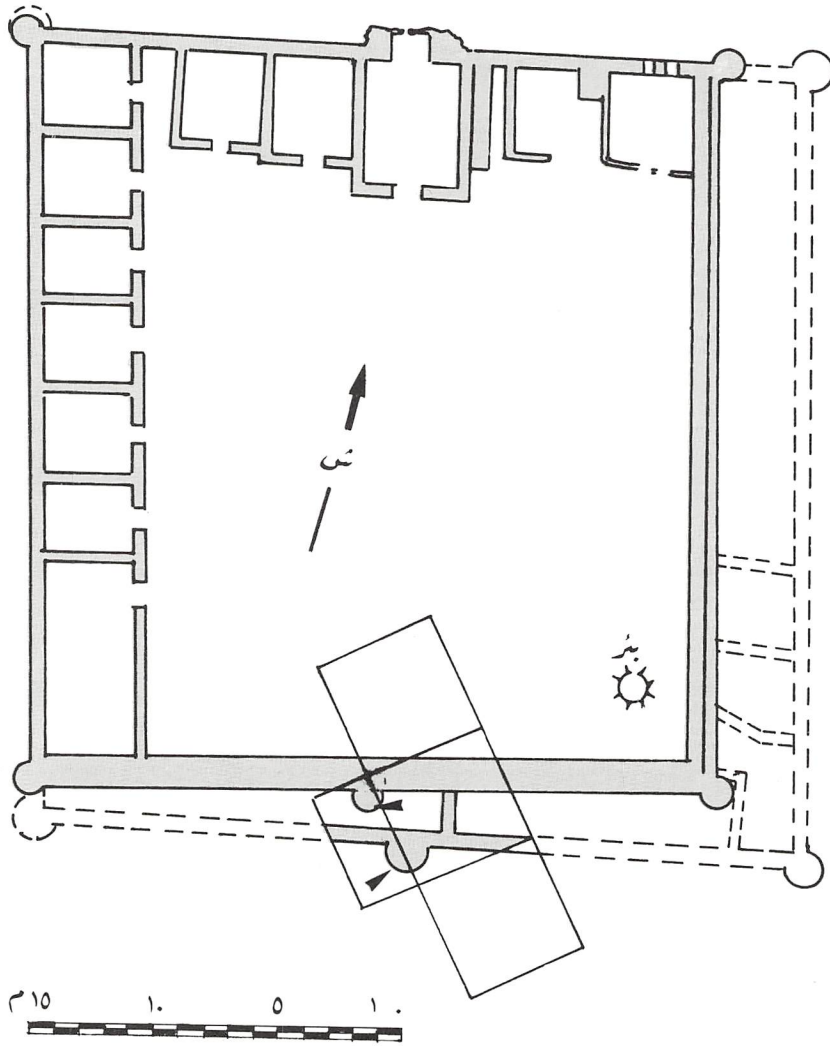
مروب - مخطط القلعتين من تقرير بعثة الآثار الفرنسية ، ١٩٧٩ م

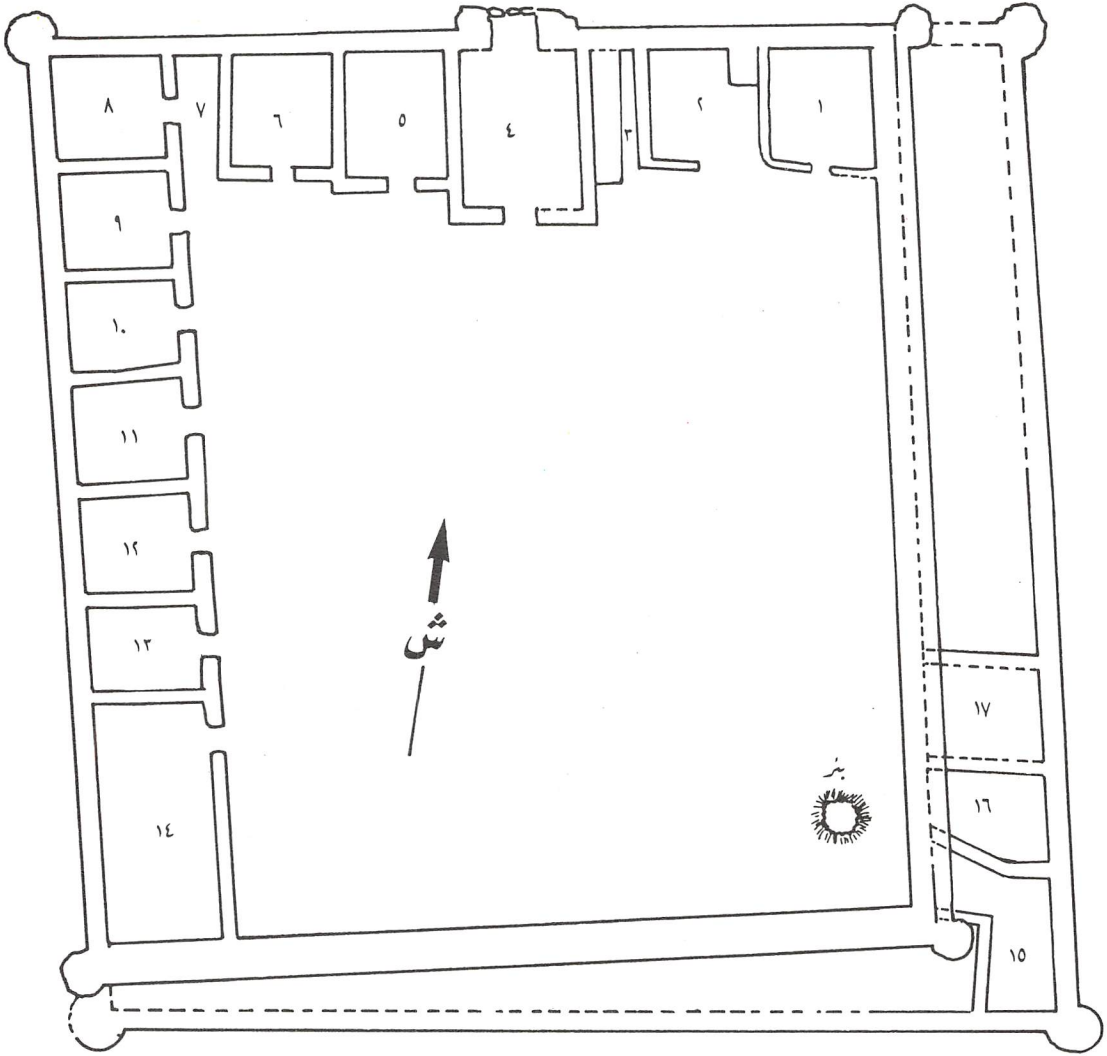
مروب - أول مخطط للقلعتين كما ورد في تقرير غير منشور لبعثة الآثار
الداماركية ١٩٧٤ م .

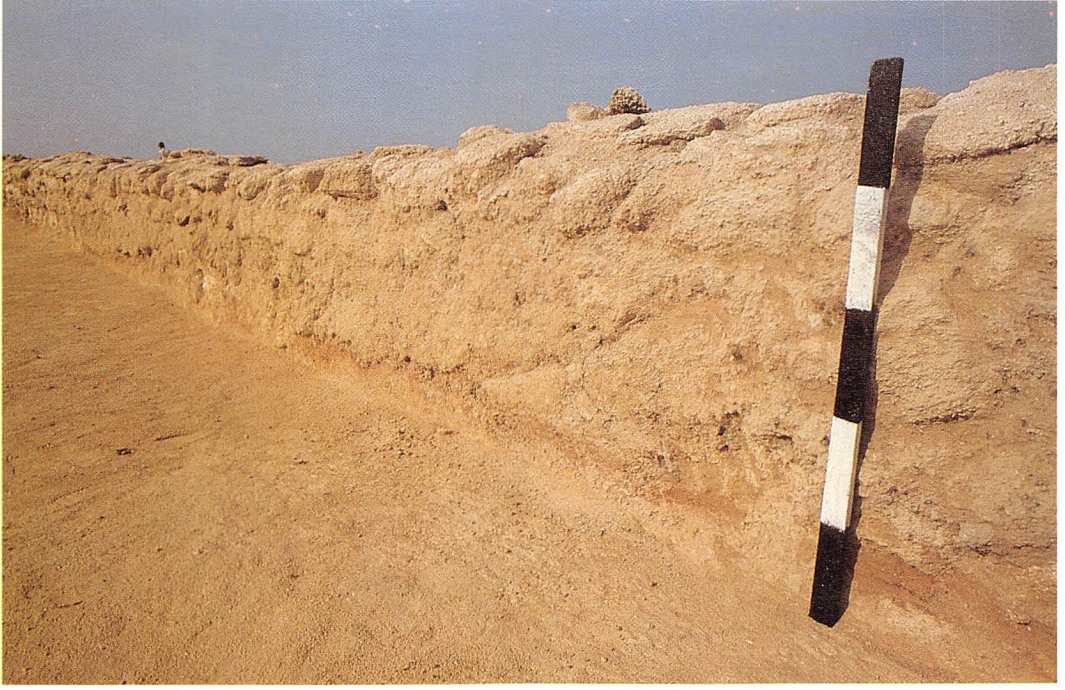
الزبارة - إرتفاع السور بعد الكشف عنه

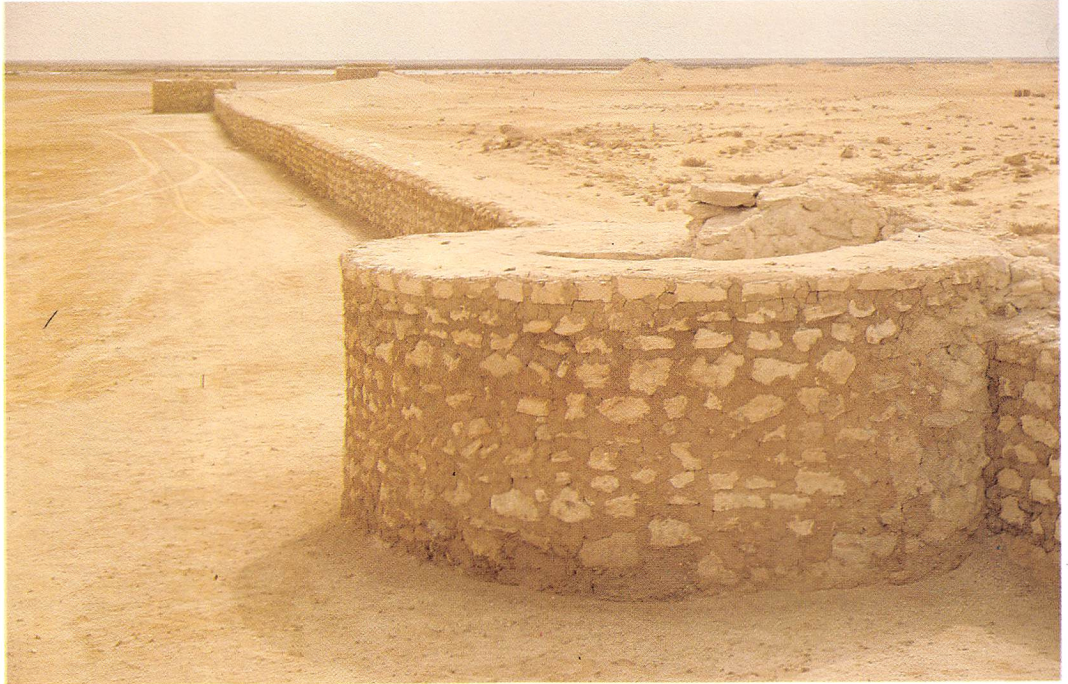
الزبارة - جزء من السور الخارجي للمدينة والابراج التي تتخلله بعد الترميم

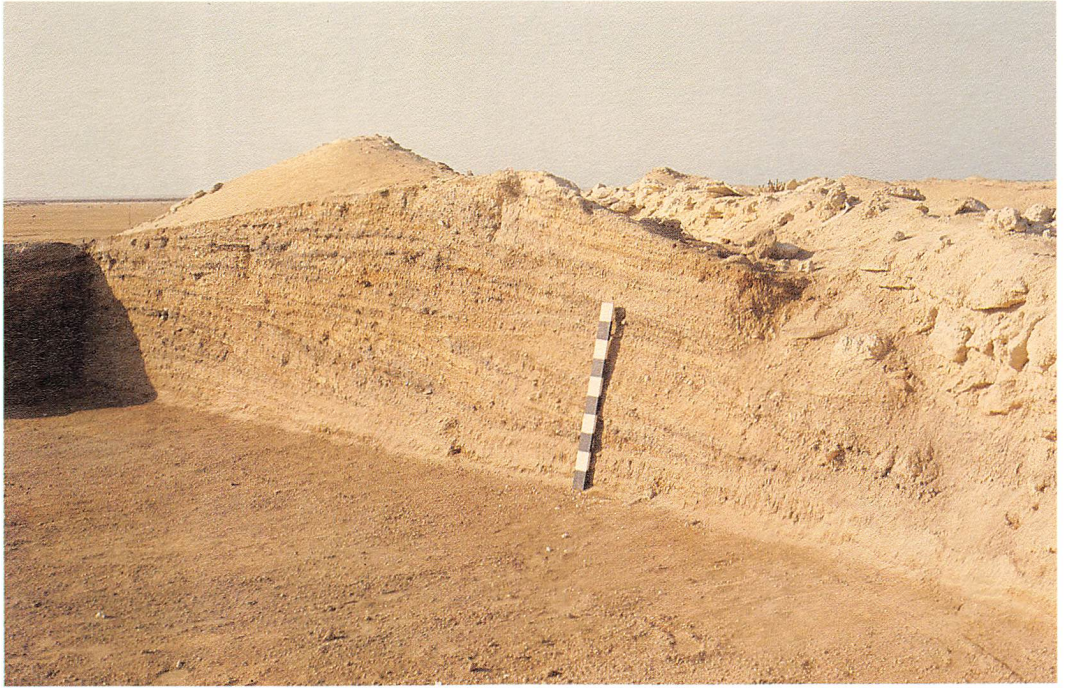
الزبارة - قطاع أفقي في المزالة رقم ١

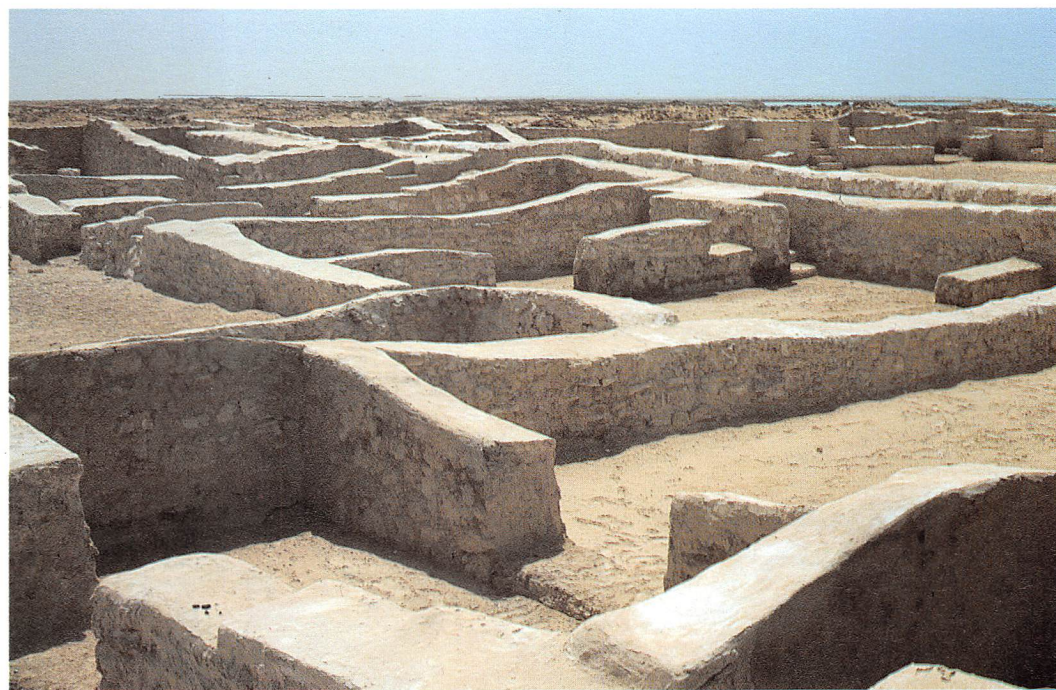
الزبارة - جدران البيت الشمالي الشرقي بعد إجراء أعمال الترميم

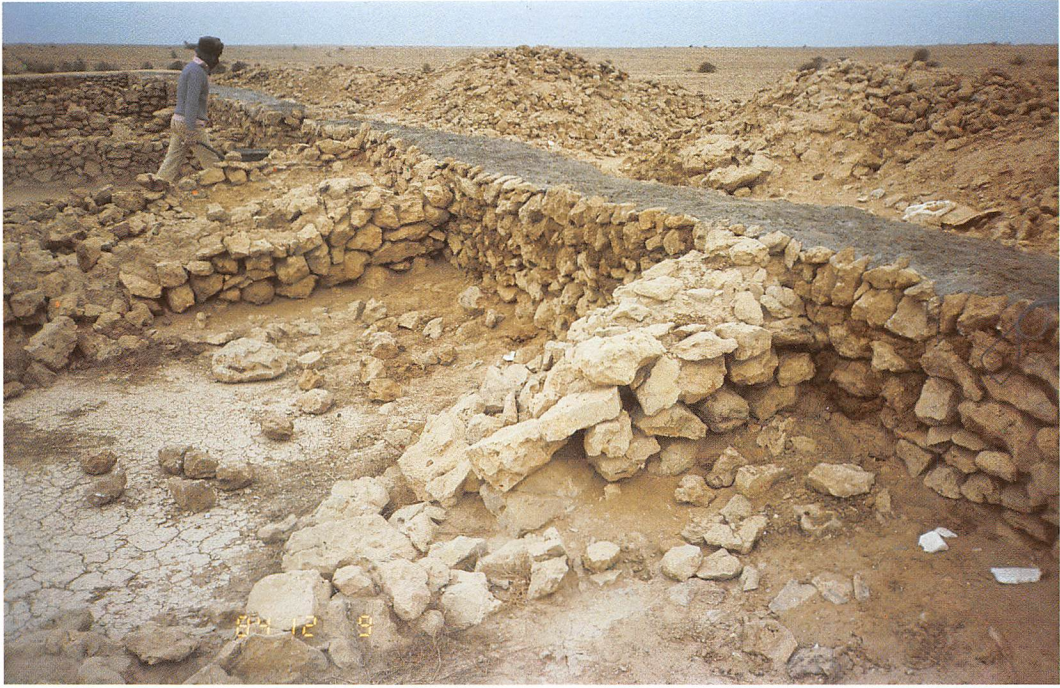
مروب - الجدار الشمالي للقلعة من الداخل أثناء عملية الترميم .

أما البعة الفرنسية التي نقت في نفس الموقع بين عامي ٧٩ - ١٩٨١ م فإن عملها لا غبار عليه من الناحية العلمية ولكن عدم قيامها بأية أعمال تدعيم أو ترميم للموقع أدى إلى بدء إنهار الجدران مما استدعى تدخلاً سريعاً من إدارة السياحة والآثار للمحافظة على هذا الموقع نظراً لأهميته ، وأقتضى الأمر أن يسبق ذلك كشف القلعتين بالكامل قبل البدء بأعمال الترميم الذي كان قوامه إعادة الحجارة المتساقطة إلى مواضعها الأصلية مع تقوية الأجزاء العلوية من الجدران بإضافة مدماك أو أكثر لإخفاء طبقة الأسمنت ومنع مياه الأمطار من إزالة الطين الذي يستعمل كحلاط في البناء الأصلي وزيادة في التقوية غطيت الجدران بطبقة من الملاط الطيني كما كانت حال البناء عند تشييده كما غطيت الأجزاء العلوية للجدران بغطاء محذب من الطين تسهل إنسياب المطر عوضاً عن إمتصاصه ، قوامها الطين المخلوط بالأسمنت الأبيض والنورة والتبن (☆) .

(☆) المقادير ٠,٥٠ م مكعب طين + ٥٠ كلف أسمنت أبيض + ١٠ كلف نوره + ١٥ كلف من التبن .

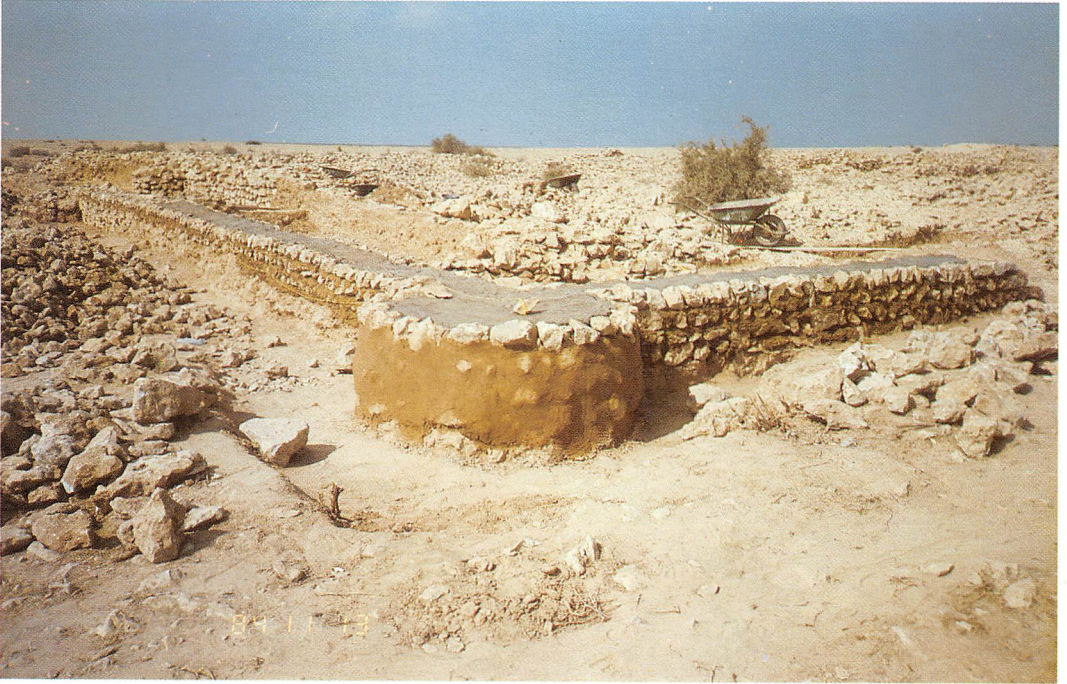
مروب - برج الزاوية الجنوبية الشرقية للقلعة الأولى أثناء عملية الترميم

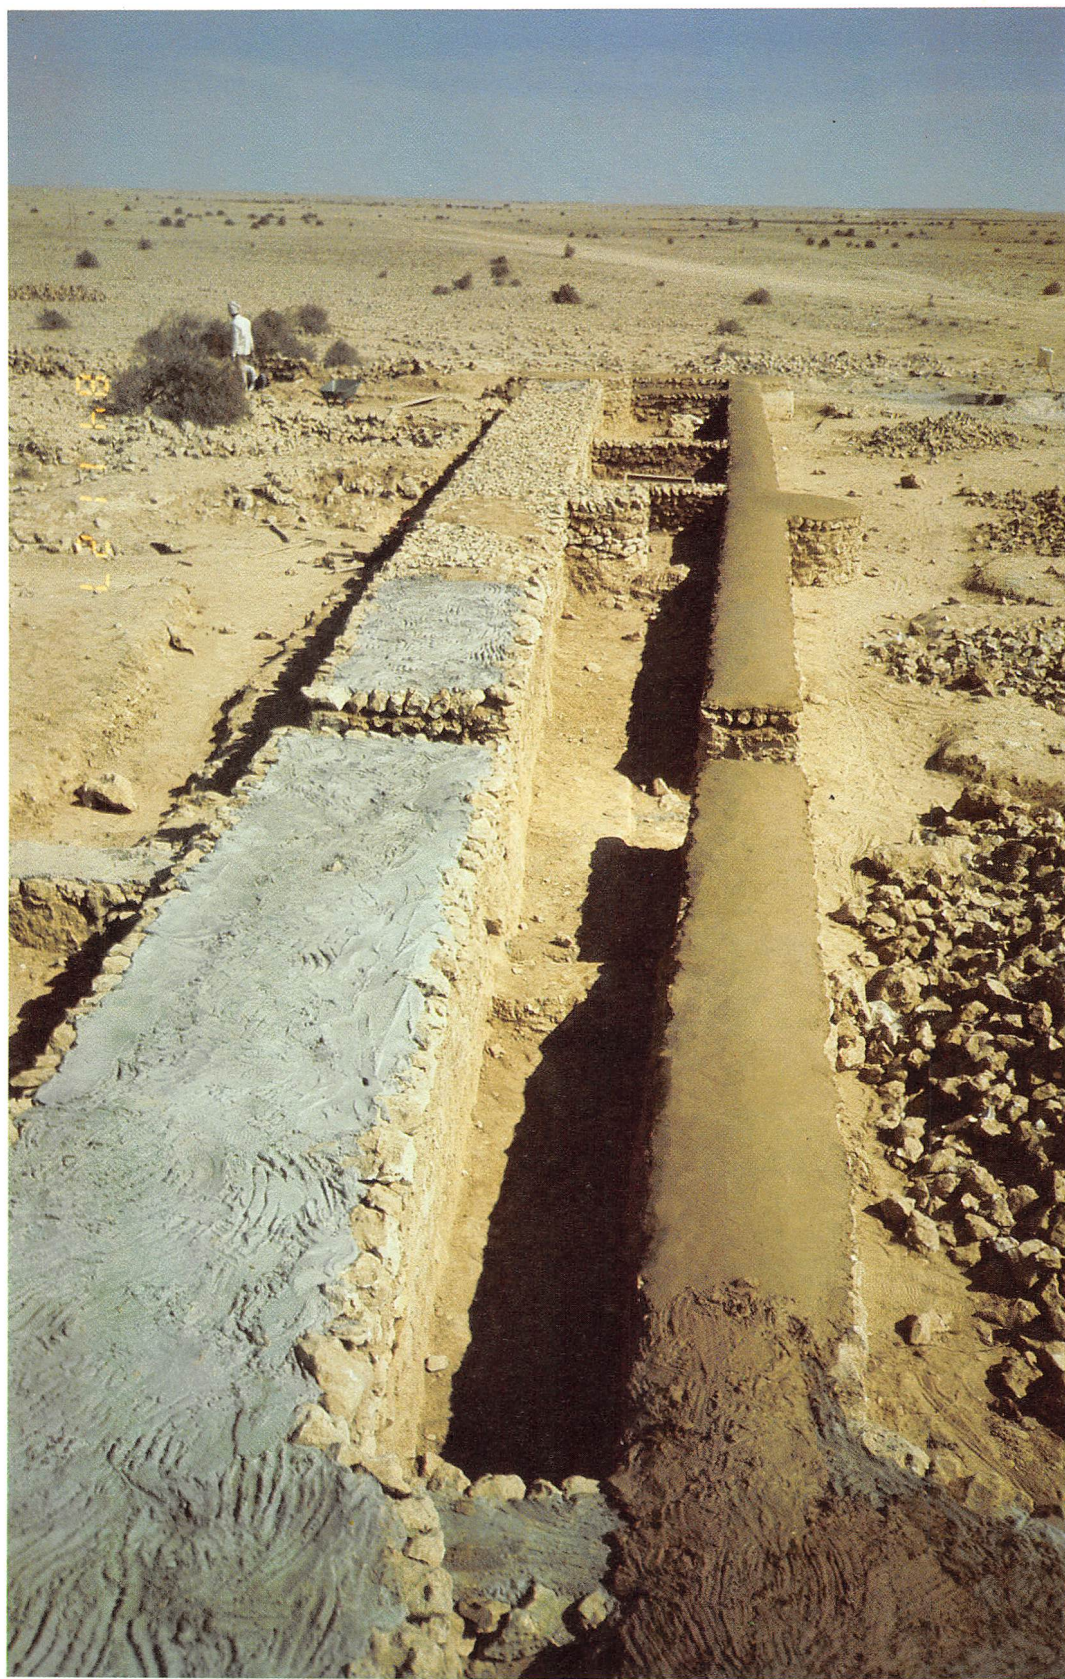
مروب - مراحل الترميم في الجدار الجنوبي للقلعتين

- إضافة أربعة مداميك للجدار الجنوبي الذي كان في الأصل مدامكين .
- إضافة ثلاثة مداميك للجدار الشرقي الذي كان في الأصل مدماكاً واحداً .
- إضافة ثلاثة مداميك للجزء الظاهر من الجدار الشمالي .
- إضافة ثلاثة مداميك لبرج الزاوية الشمالية الشرقية .
- إضافة ثلاثة مداميك لبرج الزاوية الجنوبية الشرقية .
- إضافة ثلاثة مداميك للبرج الأوسط بالجدار الجنوبي .
- إضافة ثلاثة مداميك لبرج الزاوية الجنوبية الغربية .
- إضافات من مدامكين إلى ثلاثة مداميك لبعض جدران الغرف المطلة على حوش القلعة .

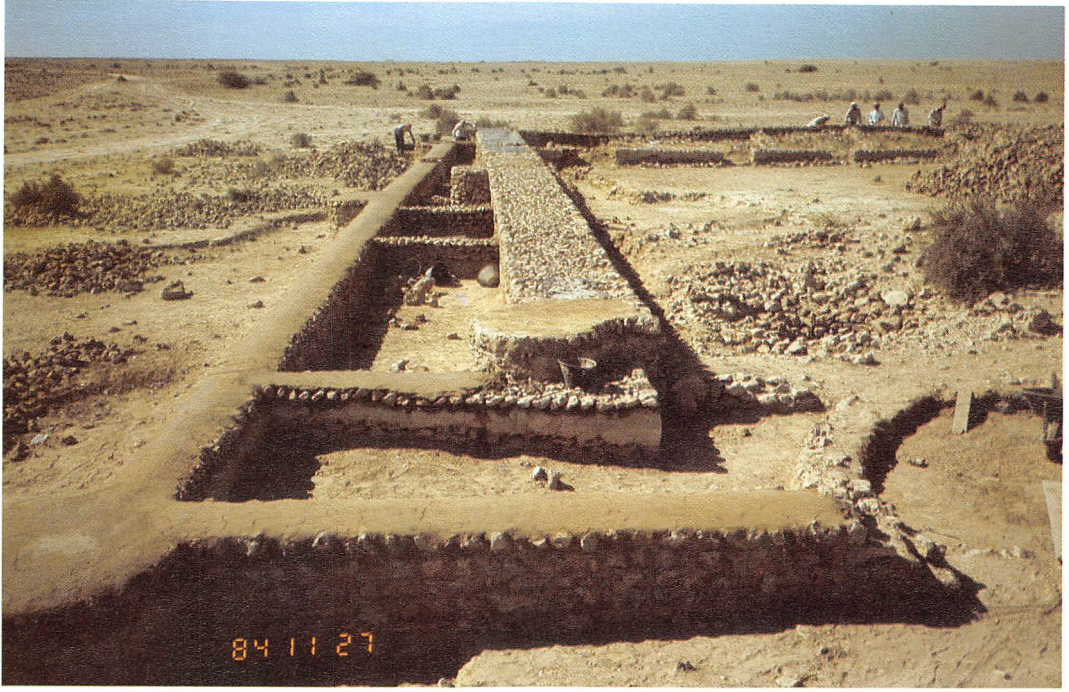
مروب - المرحلة النهائية لأعمال الترميم والتدعيم لكل من الجدار الجنوبي المستعرض للقلعة الثانية والجدار الجنوبي للقلعة الأولى

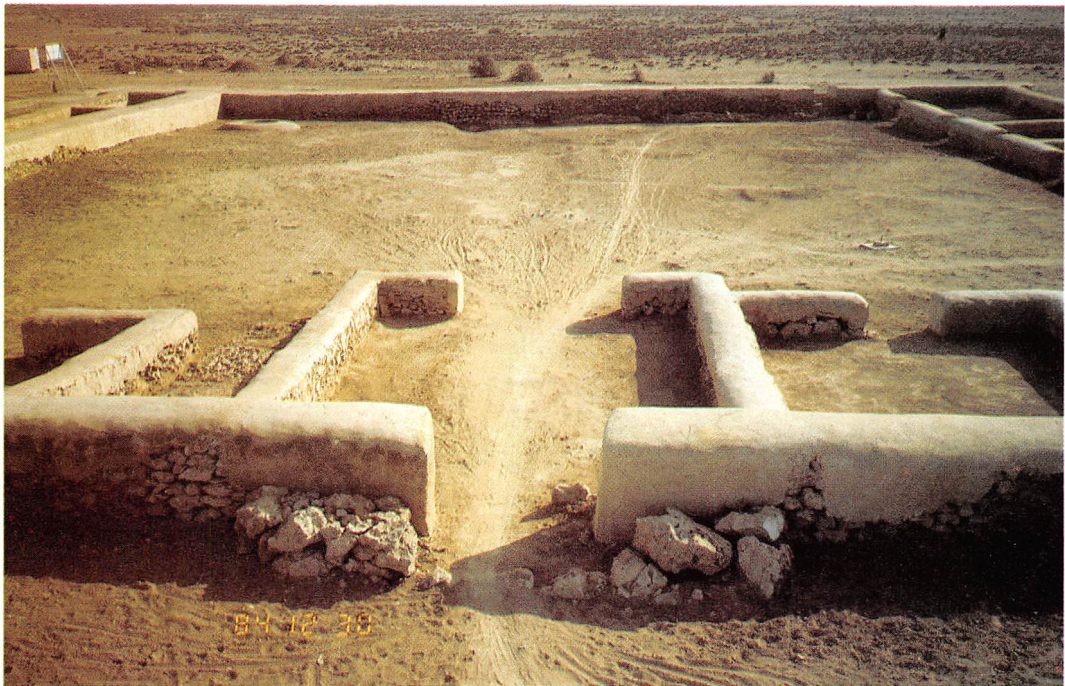
مروب - المدخل الرئيسي من الجهة الشمالية بعد الترميم

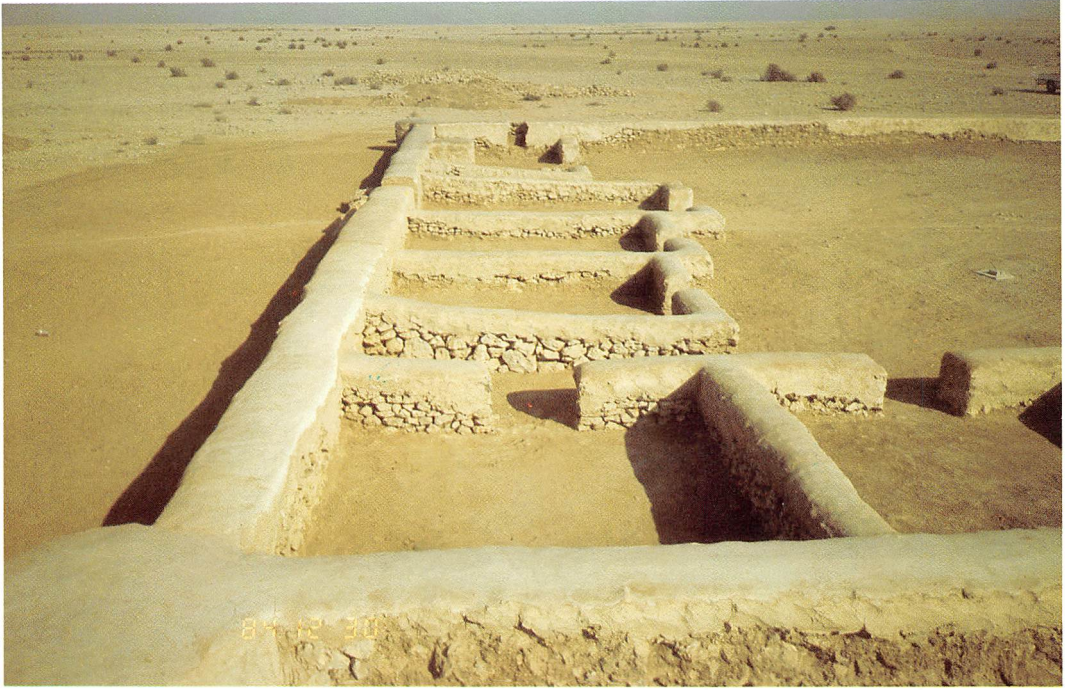
مروب - الجانب الشمالي للقلعة بعد الإنتهاء من أعمال الترميم

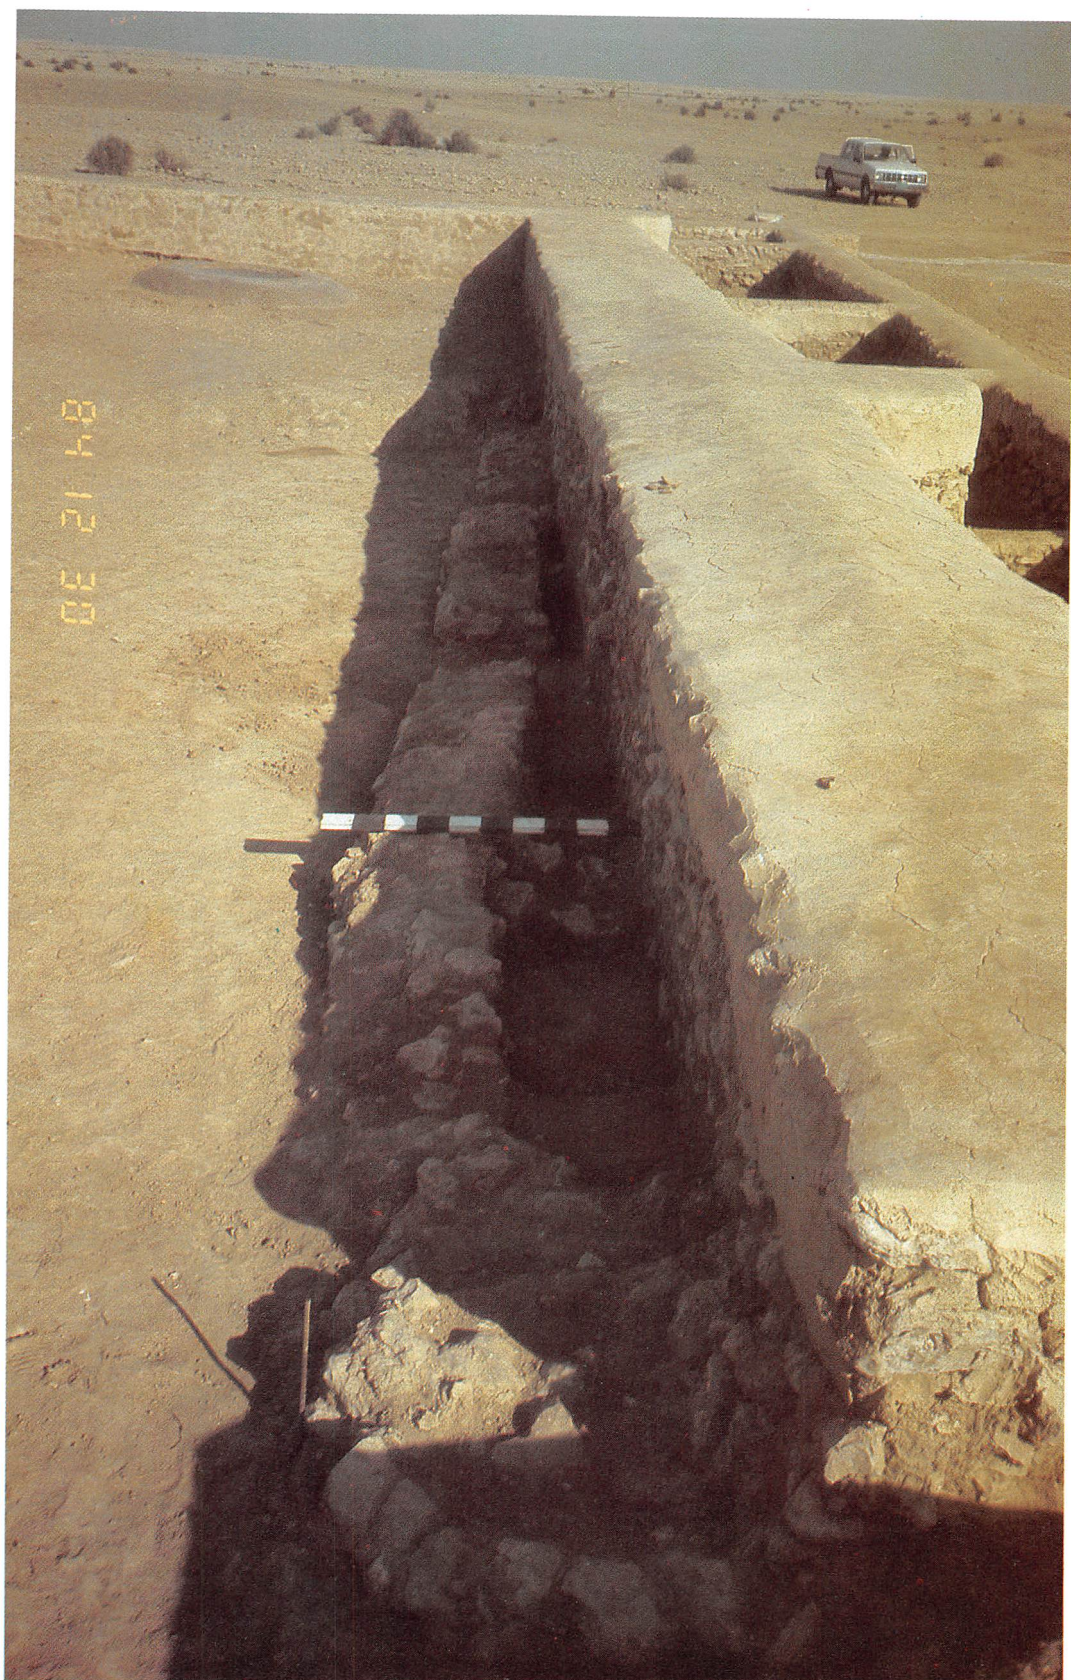
مروب - المرحلتان البنائيتان للقلعة كما تظهران في الجهة الجنوبية .
